Ons nummer: O25.001158

Onderwerp	Proef trillingen Nijesyl
Commissie	Doarp, Stêd en Omkriten
Collegebesluit d.d.	20 mei 2025
Portefeuillehouder	Michel Rietman
Team	Ruimtelijke Ontwikkeling
Adviseur	Luitzen Wesselius

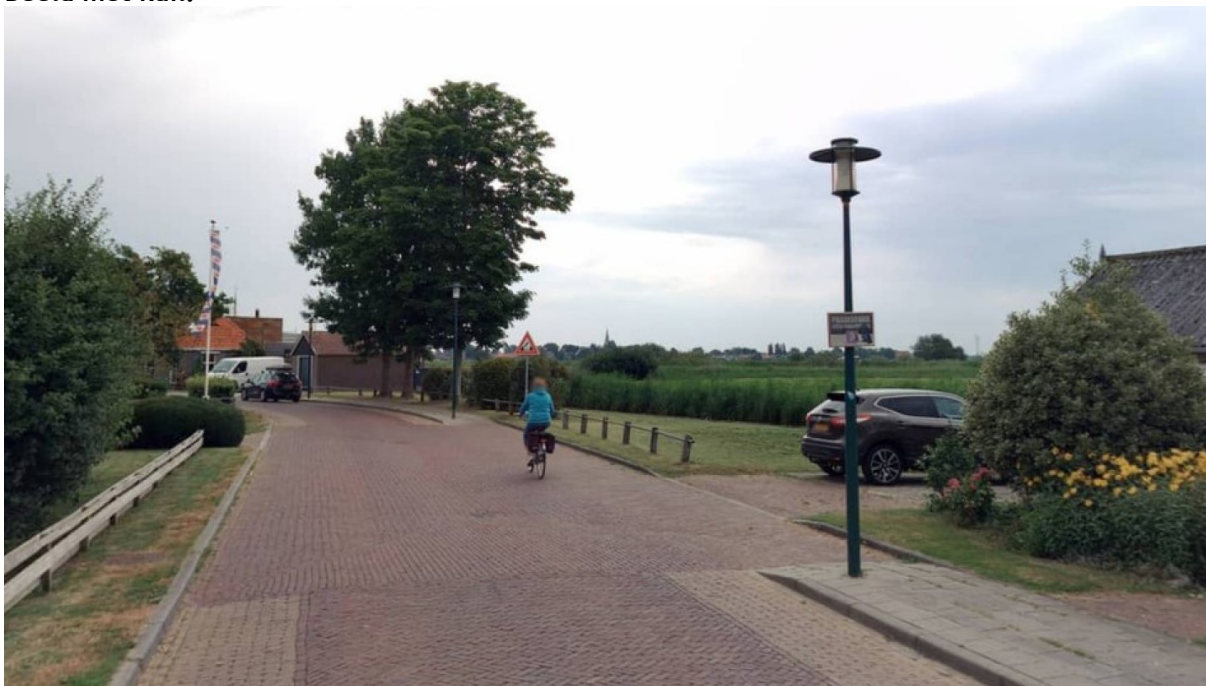
Beeld met kuil:

- Kuil was bedoeld om het 'lastig' te maken voor vrachtauto's, in de kuil 'wrikt' een groot voertuig.
- Kuil heeft voor gewone auto's nagenoeg geen effect.
- De locatie van de onderbroken stoep wordt gebruikt als een soort uitwijkstrook, voertuigen wijken uit naar deze strook waardoor met relatief hogere snelheid langs dit punt kan worden gereden.
- Voetgangers moeten door de kuil lopen.

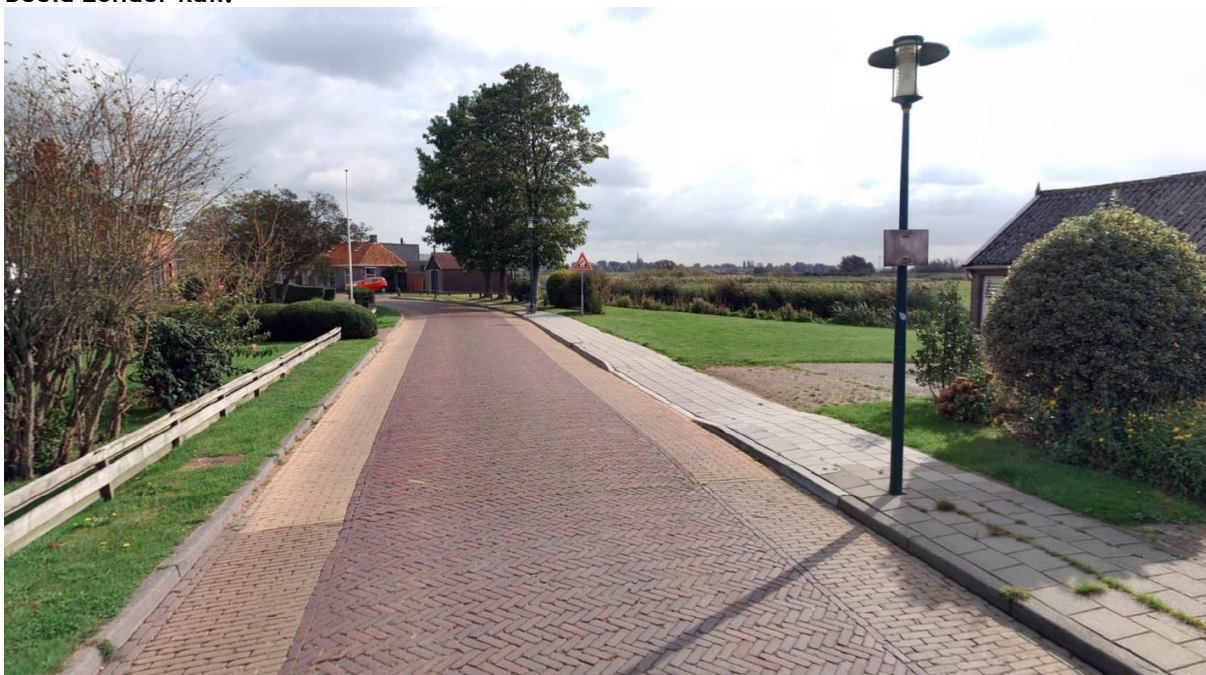
Beeld zonder kuil:

- Wegbeeld wordt doorgetrokken, geen onderbreking.
- Meting wijst uit dat er nagenoeg geen snelheidsverschil is t.o.v. situatie met kuil.
- Door het aanbrengen van de stoep ontstaat een meer (visuele) versmalling t.o.v oude situatie.
- Dit levert qua snelheid nagenoeg geen verschil op t.o.v. de situatie met kuil.

- Gelet op het feit dat door het verwijderen van de kuil het verkeersbeeld nagenoeg niet wijzigt en wel de trillingen reduceren, wordt de andere kuil in Nijesyl ter hoogte van nr.12 ook verwijderd.
- Het verwijderen van de kuil in combinatie met het doortrekken van de stoep zorgt voor een visuele vernauwing en neemt de uitwijkmogelijkheid van het verkeer over de ruimte voor de voetganger weg.
